## PROJEKT BUDOWLANY

likwidacji pęknięć i zarysowań ścian zewnętrznych  
„Pałacu Badenich” obecnie Domu Pomocy Społecznej  
w Bejskach

Investor : Dom Pomocy Społecznej w Bejskach,  
28-512 Bejsce nr 230

Kielce, Luty 2018r.

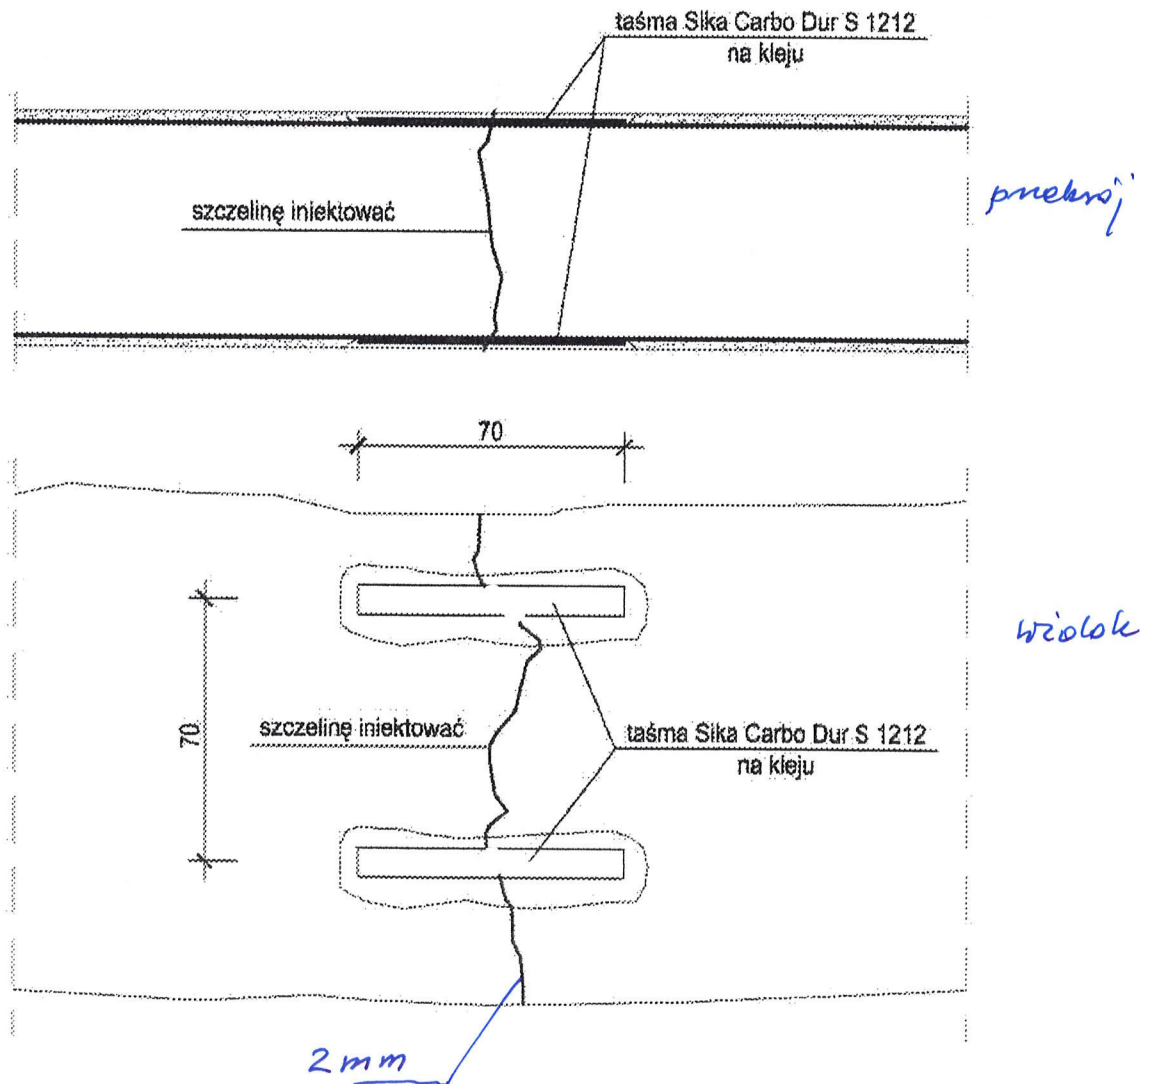
Sposób B1

Pęknięcia o rozwarości ca 2mm od zewnątrz z zarysowaniem włoskowatym przechodzącym na wewnętrzną płaszczyznę nadproża, zabezpieczyć dwustronnie taśmami z włókna węglowego Sika Carbo Dur S 1212 zgodnie z instrukcją dostawcy. Po wzmocnieniu rysy i rozpojenia iniektować modyfikowanym zaczynem z białego cementu.

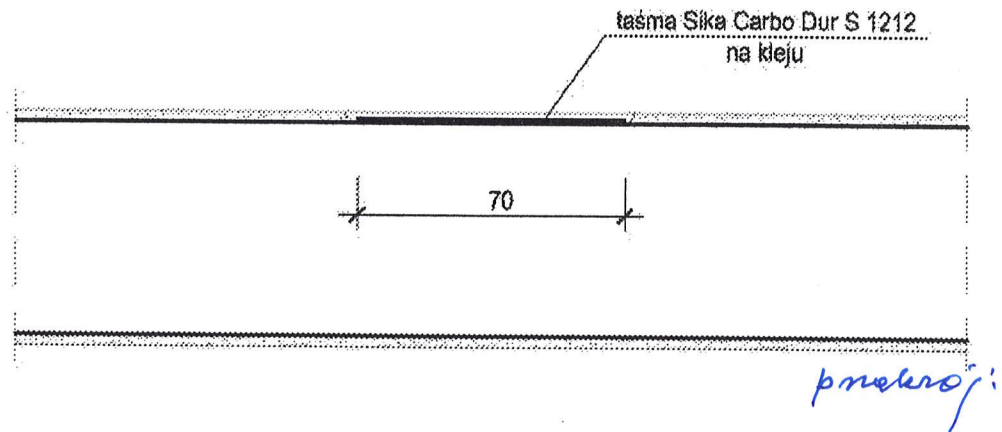
Sposób B2

Pęknięcia o rozwartości powyżej 1mm ale nie osiągające 2mm i nie przechodzące na wewnętrzną płaszczyznę nadproża zabezpieczyć taśmą z włókna węglowego Sika Carbo Dur S 1212 lecz jednostronnie. Ilość poziomów użycia taśmy wg. oznaczeń na rysunkach elewacji. Ogólną zasadę zalecanych odległości w pionie między taśmami podano na rysunkach.

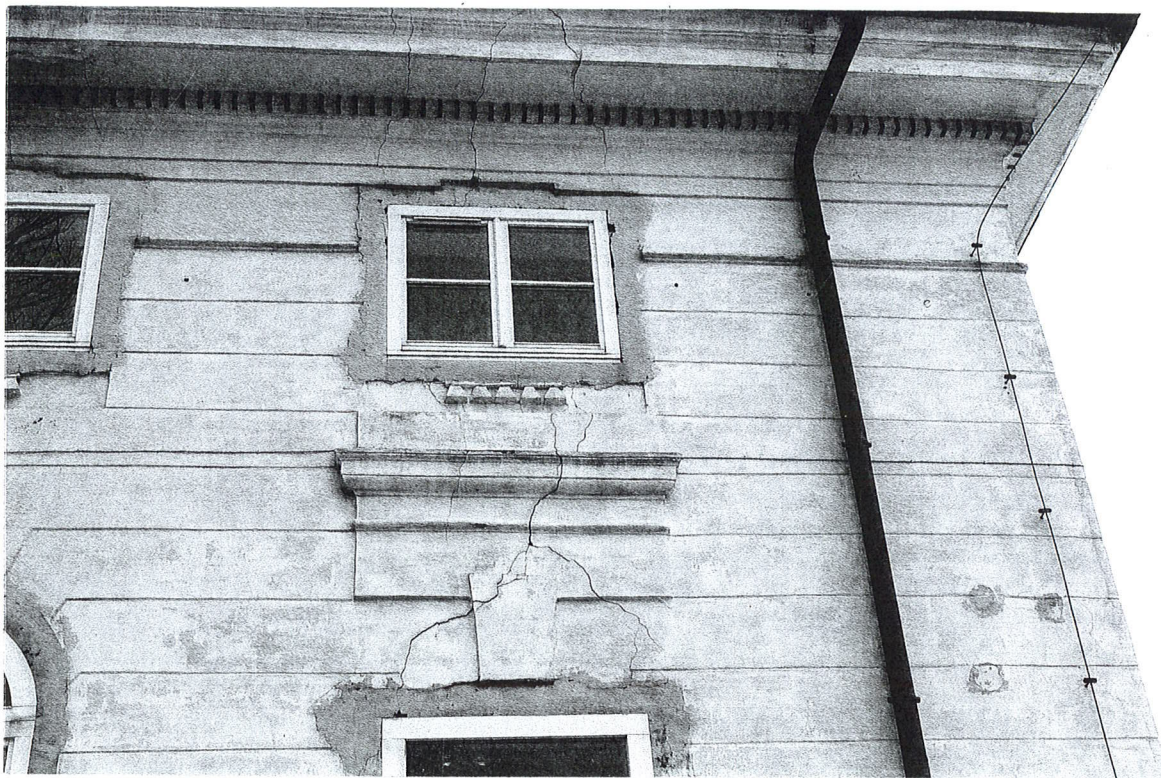
- FOTO 1 - Widok pęknięcia nadproża od strony wschodniej budynku
- FOTO 2 - Widok pęknięcia nadproża j.w. od strony wewnętrznej
- FOTO 3 - Oddzielenie spękanego nadproża od struktury muru (spoczywa na obudowie glifu)
- FOTO 4 - Rozwartość szczelin spękań (ca 7mm)
- FOTO 5 - Rozwartość szczelin spękań (ca 7mm)
- FOTO 6 - Zarysowania i zwichrowania obudowy drewnianej glifów
- FOTO 7 - Pęknięcia wystroju sufitu w pomieszczeniach parteru przy narożu południowo-wschodnim obiektu
- FOTO 8 - Widoczna podsufitka stropu drewnianego nad parterem

1. Podstemplować uszkodzone nadproże.
2. Rozbiórka trójkątnej oddzielonej części muru nad otworem.
3. Montaż dźwigarów stalowych jako elementu nośnego (3 I 80).
4. Zamurowanie otworu nad nadprożem stalowym z przewiązaniem strzępi pomiędzy istniejącym murem a murem wznoszonym.
