**PROGRAM PRAC KONSERWATORSKICH,
PROPONOWANA TECHNOLOGIA KONSERWACJI
WYSTROJU MALARSKO - SZTUKATORSKI EGO
SALI BALOWEJ PAŁACU W BEJSCACH**

Kraków, marzec 2007r.

**PRACE KONSERWATORSKIE WYSTROJU WNĘTRZA SALI BALOWEJ
PAŁACU BADENICH W BEJSĆACH**

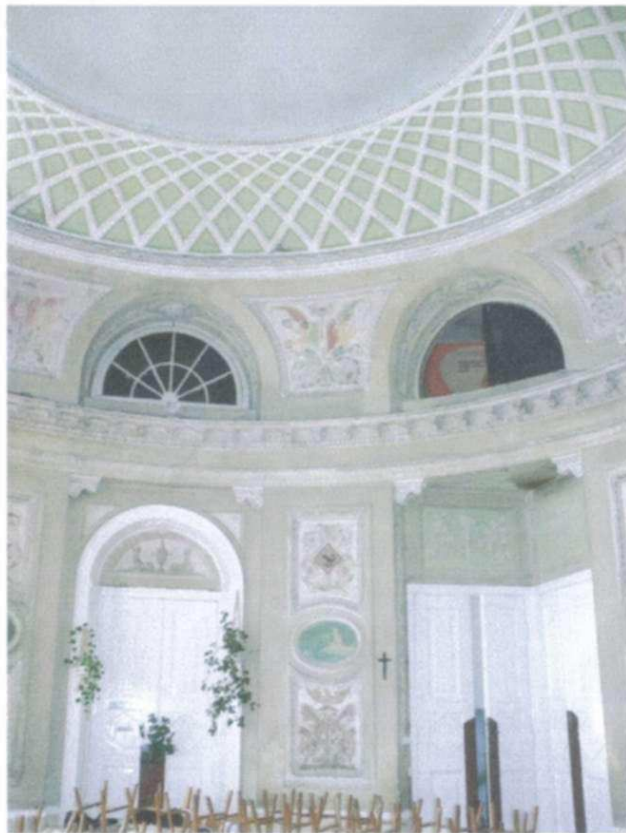
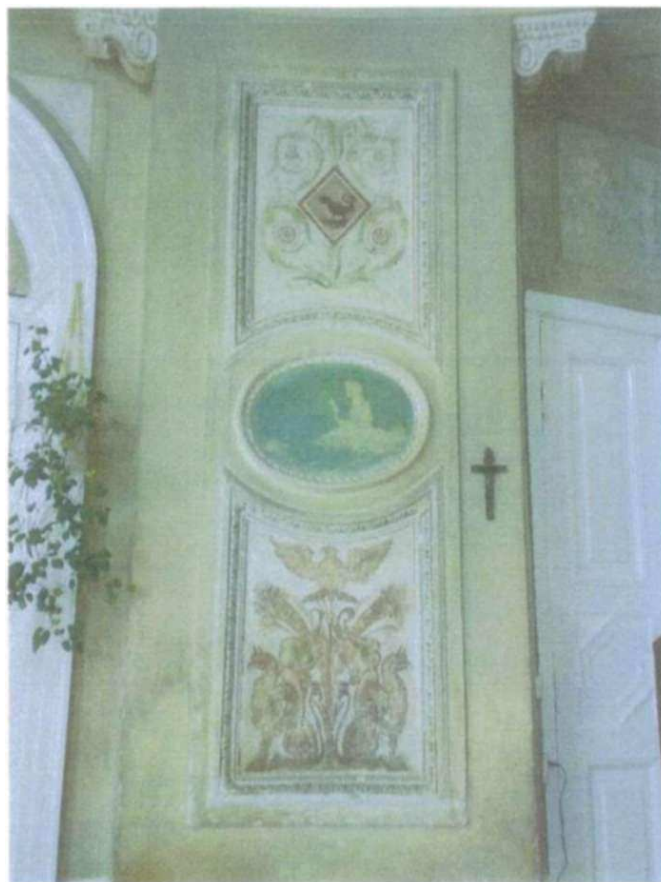
Fot5.,6. Sala balowa - dekoracja malarska, stan zachowania

Najgorzej przedstawia się stan zachowania wystroju sali balowej. W tym najbardziej reprezentacyjnym pomieszczeniu pałacu mieści się od lat stołówka Domu Opieki Społecznej. Użytkowy charakter wnętrza ma bezpośredni wpływ na liczne ubytki i zniszczenia dekoracji. Cała powierzchnia ścian pokryta jest grubą warstwą brudu i innych zanieczyszczeń zatracającą pierwotny koloryt jak również rysunkową czytelność detali. Nietrwałe spoiwo powoduje w licznych partiach łuszczenie i osypywanie się dekoracji malarskiej. Liczne naprawy instalacji np. elektrycznej, oraz zawilgocenie fragmentów dekoracji stały się przyczyną miejscowych uszkodzeń mechanicznych. Do wysokości ok. 2m. od poziomu posadzki dekoracja malarska jak i sztukatorska jest mocno porysowana, a większość krawędzi jest poobijana i wykruszona. Do widocznych uszkodzeń należą też liczne spękania, oraz powierzchniowe wykruszenia malatury. Olejna lamperia w pasie przyziemia wpływa negatywnie na walory estetyczne wystroju, oraz jest jedną z przyczyn lokalnych destrukcji tynku.

Końcowe opracowanie estetyczne-kolorystyczne zaleca się wykonać w oparciu o istniejącą kolorystykę z ewentualną korektą na podstawie rozpoznania stratygrafii. Warstwa malarska powinna być wykonana z trwałych i odpornych farb silikonowych lub wapiennych np. firmy Remmers – tzw. laserunkowych które dają efekt „lekkości” powierzchni malowanych.

Oczyszczoną powierzchnię polichromii należy utrwalić np. roztworem Paraloidu B82 w metanolu w stężeniu 3-5%, oraz odkazić. Konsolidację odspojeń za pomocą iniekcji zaleca się wykonać przy użyciu preparatu Malta 6001 lub Primal AC33 w zależności od rodzaju odspojeń. Uzupełnienia ubytków warstwy zaprawy wykonać należy zgodnie z pierwotną technologią i sposobem opracowania powierzchni (z zaprawy wapienno-piaskowej 2:1, o stosunkowo gładkiej powierzchni). Uzupełnienia, oraz miejscowe uczytelnienia ornamentów proponuje się wykonać metodą scalajaco-naśladowczą lub kreską pionową w zależności od rodzaju ubytku stosując jako spoiwo np. roztwór Paraloidu, oraz pigmenty w proszku firmy Kremer i Lefranc. Partie monochromatyczne można wykonać w oparciu o laserunkowe farby silikonowe firmy Remmers (Historie Lasur). Wybrany produkt daje powłoki malarskie o wyrazie estetycznym starych powłok wapiennych, gdyż jako wypełniacz zawiera kredę. Technologia ta zapewnia wysoki poziom hydrofobowości, daje pełną przepuszczalność pary wodnej i dwutlenku węgla, wykazuje niewielką skłonność do brudzenia, a także jest odporna na ścieranie (jest to bardzo ważne ze względu na użytkowy charakter pomieszczenia).

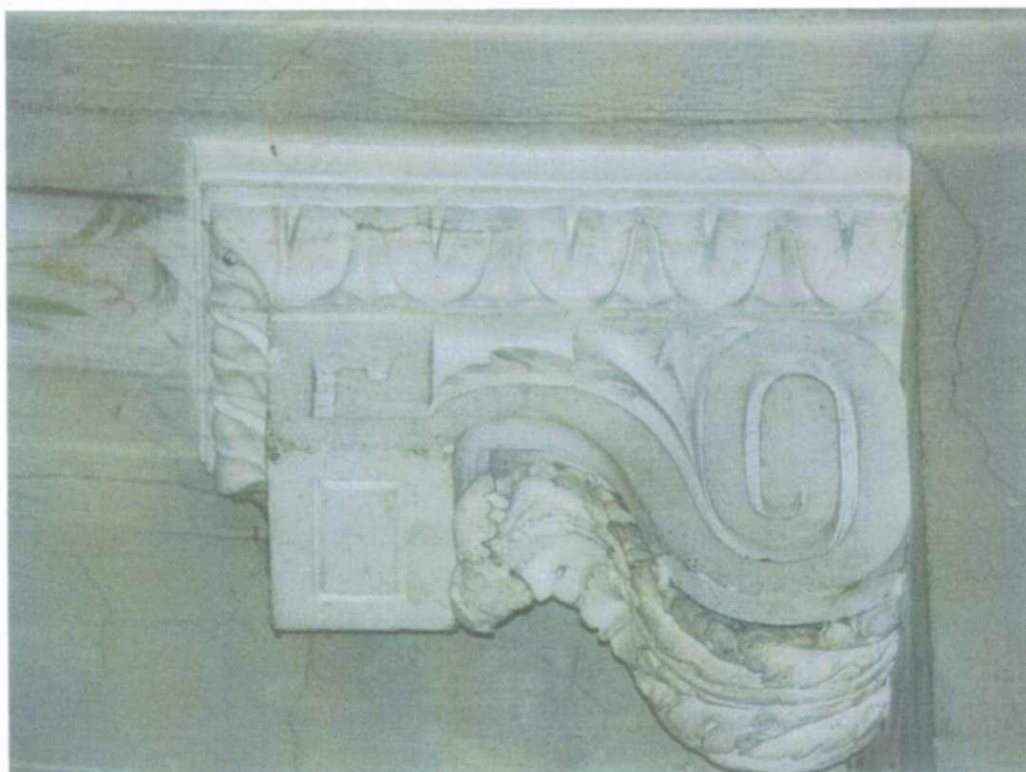
Fot.5.,6. Sala balowa – dekoracja sztukatorska, stan zachowania

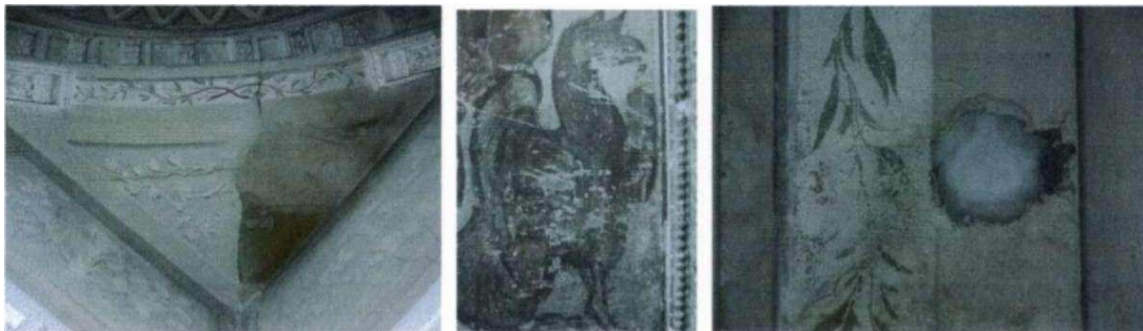
Stan zachowania posiadającej dużą wartość artystyczną i zabytkową polichromii na ścianach i sklepieniach w poszczególnych pomieszczeniach pomimo, że jest czytelnym rysunkowo i kolorystycznie należy uznać za zły. Liczne przebarwienia i zacieki powstałe na przestrzeni lat spowodowane nieszczelnością dachu, awariami instalacji wod.-kan., spękania i odspojenia malatury, przekucia, a także mechaniczne ubytki i zarysowania wymuszają podjęcie natychmiastowych zabiegów renowacyjnych.

Fot.1.,2.,3- Stan zachowania polichromii, widoczne zacieki zarysowania, oraz cementowe uzupełnienia

Dekorację malarską zarówno ornamentalną jak i monochromatyczną należy potraktować w sposób zachowawczy zarówno pod względem kompozycji jak i kolorystyki. Wykonane w technice kazeinowej (?) polichromie wstępnie zaleca się delikatnie oczyścić z warstwy kurzu (na sucho przy użyciu miękkich pędzli). Zasadniczy proces oczyszczania proponuje się wykonać na sucho poprzez przegumowanie powierzchni gumami chlebowymi lub gąbkami typu wish-up. Partie silnie zabrudzone (zacieki, lokalne przebarwienia) należy doczyszczać chemicznie (np. 5% roztworem wody amoniakalnej). Zaleca się w całości usunąć olejną lamperię w strefie przyziemia (chemicznie-scansol, lub mechanicznie).

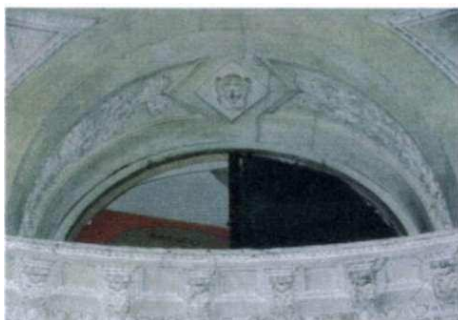
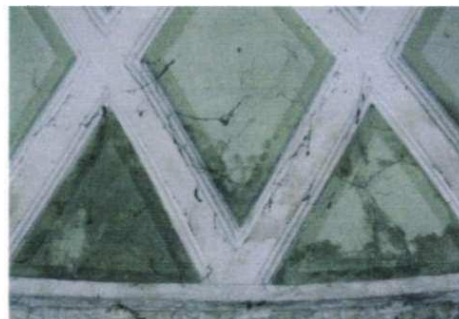
W podobnie złym stanie zachowania znajduje się dekoracja sztukatorska. Silne zabrudzenie powierzchni, liczne drobne ubytki detalu, lokalne zawilgocenie, spękania, a także przemalowania zniekształcające plastykę wymuszają podjęcie szybkich działań konserwatorskich. Miejscami, a zwłaszcza w zawilgoconych fragmentach dekoracji (na sklepieniu, oraz lokalnie na gzymsie) stwierdzono osłabienie struktury masy sztukatorskiej. W trakcie rozpoznania ujawniono także lokalne odspojenie fragmentów dekoracji od podłoża. W wykonanych wstępnych odkrywkach stwierdzono obecność czterech, a miejscami pięciu warstw stratygraficznych. Występowanie licznych ilości przemalowań zwłaszcza w dolnej partii ścian związane jest z wieloma pracami renowacyjnymi - malarskimi i ma negatywny wpływ na plastykę sztukaterii.

Fot 4., 5. Stan zachowania dekoracji sztukatorskiej, widoczne zacieki i przebarwienia wystroju.

Pierwszym etapem prac powinno być oczyszczenie powierzchni dekoracji. Zabieg ten nie powinien spowodować naruszenia powierzchni stiuku. Dlatego po szczegółowym rozpoznaniu zniszczeń zaleca się wykonać próby mechanicznego i chemicznego czyszczenia poszczególnych partii dekoracji w zależności od rodzaju zniszczeń. Czyszczenie stiuku proponuje się rozpocząć od mechanicznego usunięcia niezespólonej warstwy kurzu i brudu. W następnej kolejności proponuje się zastosowanie gorącej pary wodnej. Jest to metoda bardzo łagodną, szybka, czysta w stosowaniu (brak chemikaliów i ścierniw). Dość wody kondensującej na czyszczonej powierzchni można uznać za niewielką. Partie silnie zabrudzone proponuje się doczyszczać najłagodniejszą ze znanych metod chemicznych jaką

jest działanie pasty czyszczącej zawierającej fluorek amonowy. Środek czyszczący w postaci pasty nie przenika do porów materiału, ale pozostaje na jego powierzchni tam gdzie jest potrzebny do usunięcia zabrudzenia. Po krótkim okresie oddziaływania woda (para wodna) zostaje użyta jedynie do szybkiego spłukania pasty i zanieczyszczeń. Dokładne usunięcie warstw przemalowań z powierzchni stiuku możliwe będzie jedynie na drodze mechanicznego oczyszczania skalpelem. Dopuszcza się użycie mikropiaskarki z odpowiednio dobranym rodzajem ścierniwa pod warunkiem, że w wykonanych próbach nie stwierdzi się uszkodzeń powierzchni stiuku w trakcie oczyszczania.

Odspojone i spękane fragmenty dekoracji zaleca się podkleić poprzez wykonanie iniekcji międzywarstwowych i podtynkowych (stosując roztwór Primalu AC-33, lub Malte).

W przypadku stwierdzenia miejscowego osłabienia wewnętrznej struktury sztukaterii zaleca się wykonanie impregnacji np. preparatem Steinfestiger firmy Remmers. Rekonstrukcję, oraz uzupełnienia drobnych fragmentów należy wykonać z masy sztukatorskiej, której skład należy ustalić w oparciu o badania stiuku.
