## PROJEKT BUDOWLANY

likwidacji pęknięć i zarysowań ścian zewnętrznych  
„Pałacu Badenich” obecnie Domu Pomocy Społecznej  
w Bejskach

Investor : Dom Pomocy Społecznej w Bejskach,  
28-512 Bejsce nr 230

Kielce, Luty 2018r.

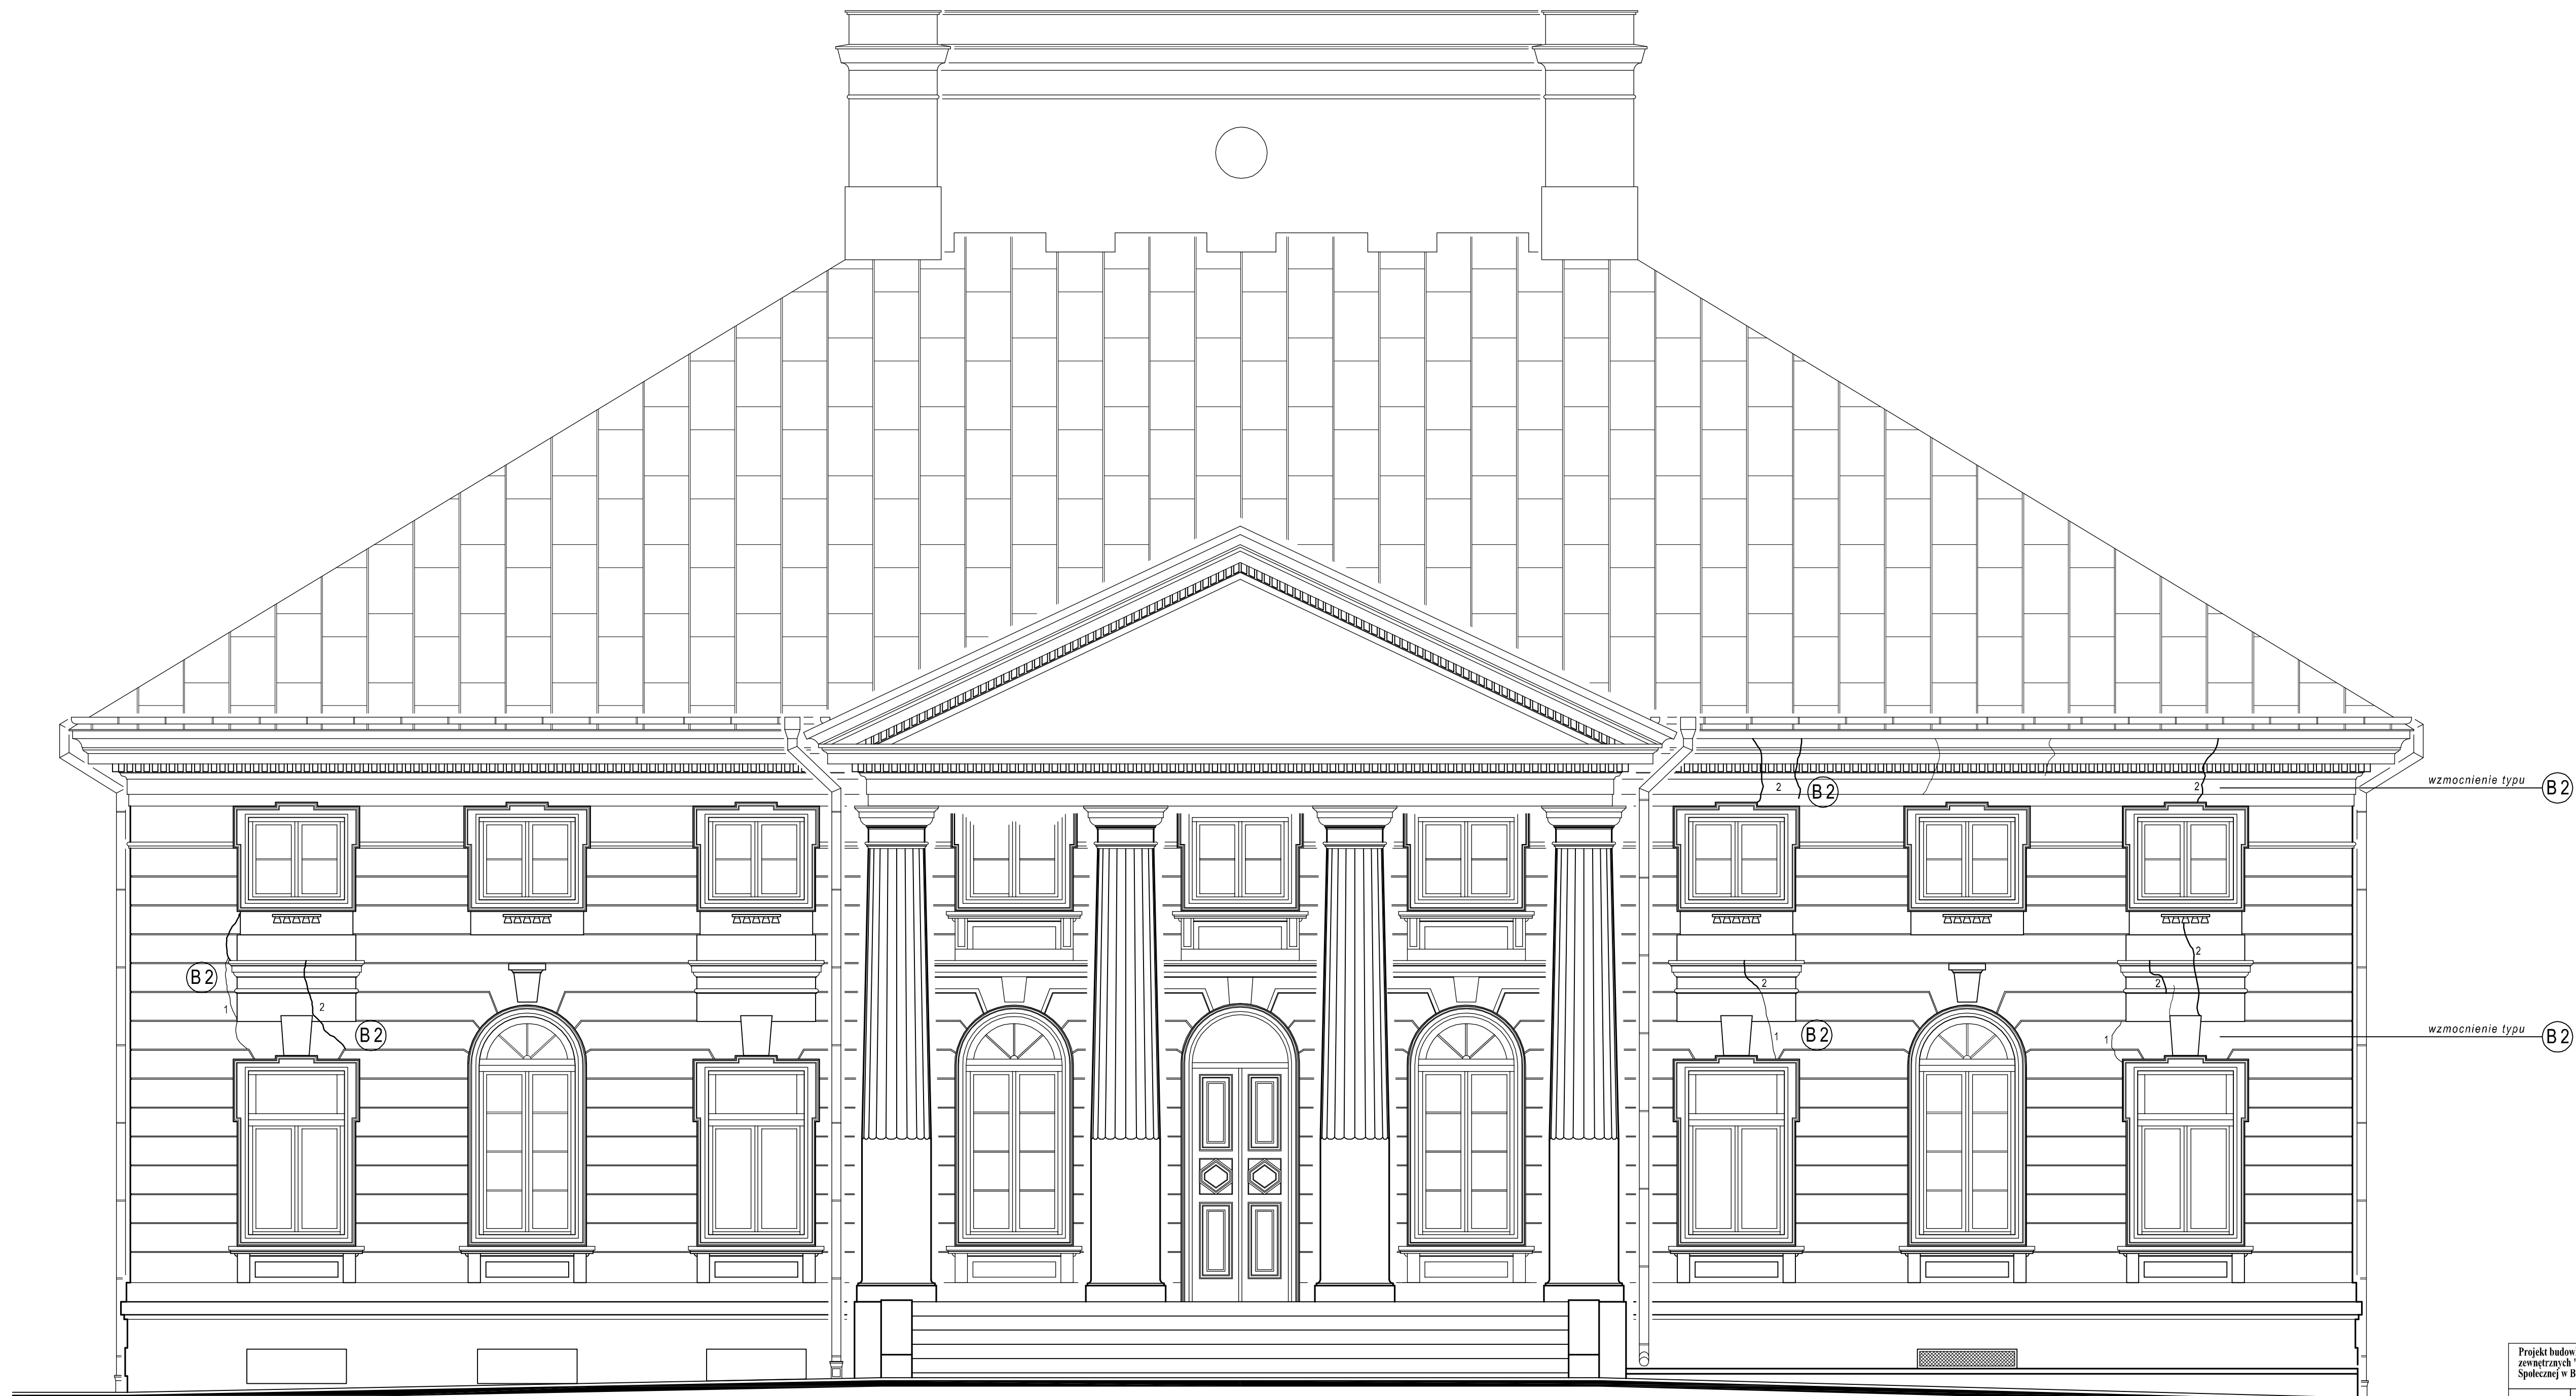
Uszkodzenia ścian i nadproży zostały zidentyfikowane i zobrazowane na rysunkach inwentaryzacyjnych elewacji obiektu załączonych do projektu.

Jak już wcześniej wspomniano uszkodzenia ścian i nadproży zostały określone na inwentaryzacji elewacji budynku.

Przewiduje się że nadproża których uszkodzenia oznaczono jako „A” będą przebudowane w sposób rozwiązany w części graficznej z zastosowaniem profili stalowych i ewentualnych przemurowań.

Pęknięcia i zarysowania które nie zagrażają bezpieczeństwu użytkowania tj. oznaczone jako „B1” i „B2” zostaną zlikwidowane przy zastosowaniu wzmocnień taśmami z włókna węglowego jednostronnych lub dwustronnych oraz iniekcji istniejących szczelin i rozwarstwień.

Uszkodzenia w postaci zarysowań włoskowatych będą usunięte za pomocą iniekcji mikrocementem – oznaczenie „C”.
